EVALUACIÓN DE RIESGO DE ARBOLADO: PARQUE LÓPEZ DE AYALA (MÉRIDA)

ARBOL Nº 1

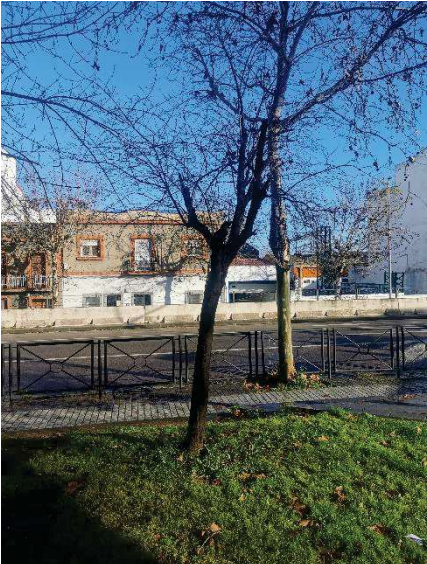
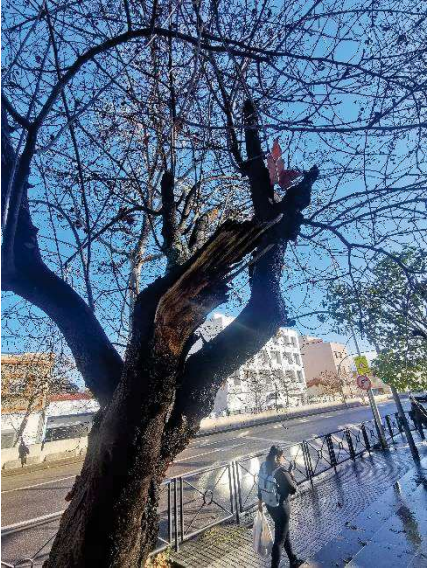
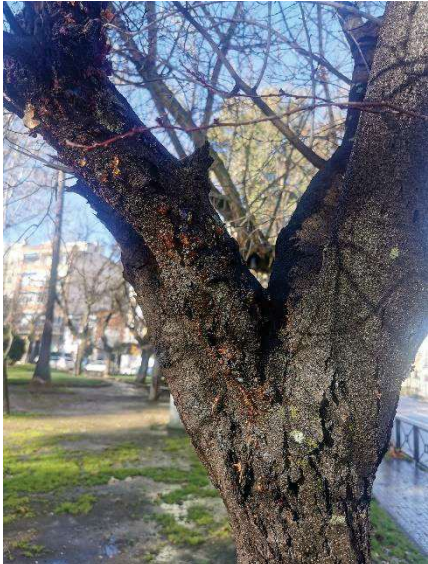
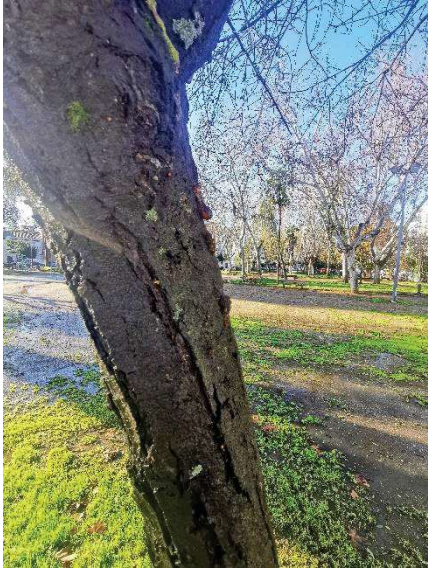
IDENTIFICACIÓN					
ID	Especie	Perímetro (cm)	Altura (m)	Tipología de poda	Fecha de inspección
1	<i>Prunus cerasifera</i>	-	4	Reducción severa o terciado.	22/01/2025

ESTADO	ESTÁTICA
<ul style="list-style-type: none"> • Método ARCHI: Descenso de copa (por reducción de volumen foliar y daños estructurales). • Superficie/Volumen: 2 (reducido, posiblemente por estrés y cortes de poda). • Vitalidad: Media/Baja (signos de estrés fisiológico y acumulación de goma resinosa). 	<ul style="list-style-type: none"> • Carga: 3 (por desequilibrio de ramas y peso concentrado). • Palanca: 3 (debido a ramas principales afectadas y debilitadas). • Excentricidad: 2 (copa ligeramente descompensada).
BIOMECÁNICA	EVALUACIÓN DE RIESGOS
<ul style="list-style-type: none"> • Alteraciones: Significativas (presencia de goma resinosa y posibles daños internos). • Gravedad: Significativa (potencial de falla estructural elevado). • Defectos: Varios (posible infección o estrés fisiológico, junto con daños por poda). 	<ul style="list-style-type: none"> • Potencial de rotura: Probable. • Diana: Frecuente (ubicación en zona pública). • Tamaño (mm diámetro): Entre 25-50 mm (ramas medianas susceptibles de rotura). • Nivel de riesgo: Inaceptable (por la combinación de defectos, vitalidad reducida y ubicación).

Se observa presencia de goma resinosa, una respuesta típica de los Prunus a heridas o estrés, posiblemente causada por factores bióticos o abióticos.

Hay signos de oscurecimiento en el tronco y grietas longitudinales.

Algunas ramas están dañadas, lo que podría deberse a una poda incorrecta o condiciones adversas.

Se nota suelo húmedo debido a las lluvias, pero el entorno inmediato muestra compactación del suelo, lo que podría limitar la oxigenación adecuada de las raíces.

El árbol parece tener un crecimiento reducido y la estructura de la copa está comprometida.

- Como primera opción recomendamos su **tala**.
