EVALUACIÓN DE RIESGO DE ARBOLADO: PARQUE LÓPEZ DE AYALA (MÉRIDA)

ARBOL Nº 1

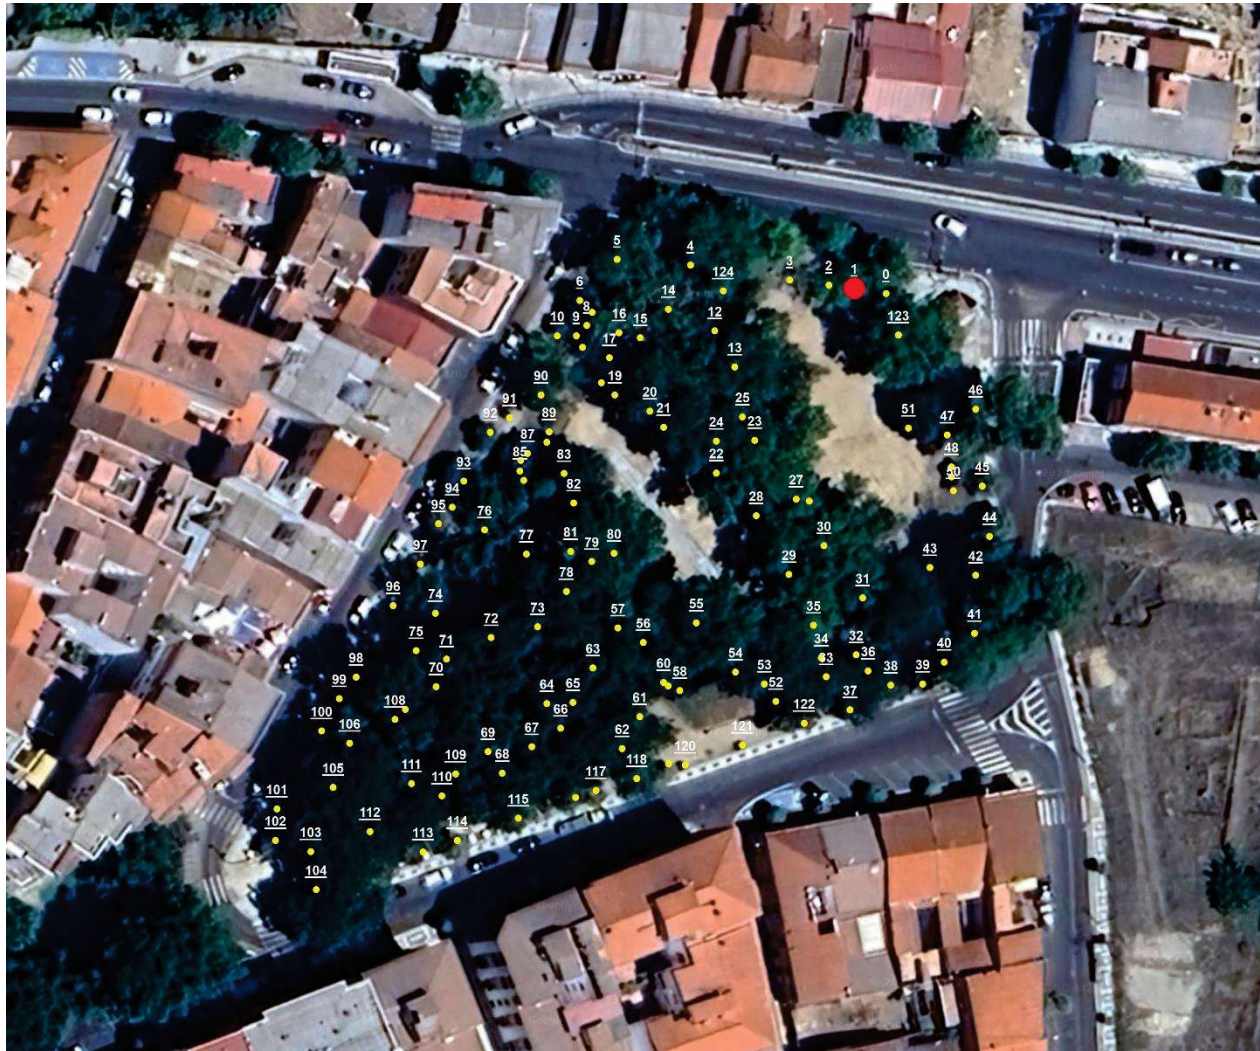
Se observa presencia de goma resinosa, una respuesta típica de los Prunus a heridas o estrés, posiblemente causada por factores bióticos o abióticos.

Hay signos de oscurecimiento en el tronco y grietas longitudinales.

Algunas ramas están dañadas, lo que podría deberse a una poda incorrecta o condiciones adversas.

Se nota suelo húmedo debido a las lluvias, pero el entorno inmediato muestra compactación del suelo, lo que podría limitar la oxigenación adecuada de las raíces.

El árbol parece tener un crecimiento reducido y la estructura de la copa está comprometida.

- Como primera opción recomendamos su **tala**.
